NOTE DE PRESENTATION DES ENREGISTREMENTS HR-HYDRONET PENDANT BEJISA

La présente note dresse une esquisse des mesures réalisées en temps réel par les stations HR-HYDRONET respectivement propriétés des communes de St Benoît (rivière des Roches), de TAMARUN (ravine St Gilles) et de St Pierre (marée-thermographe du port de plaisance).

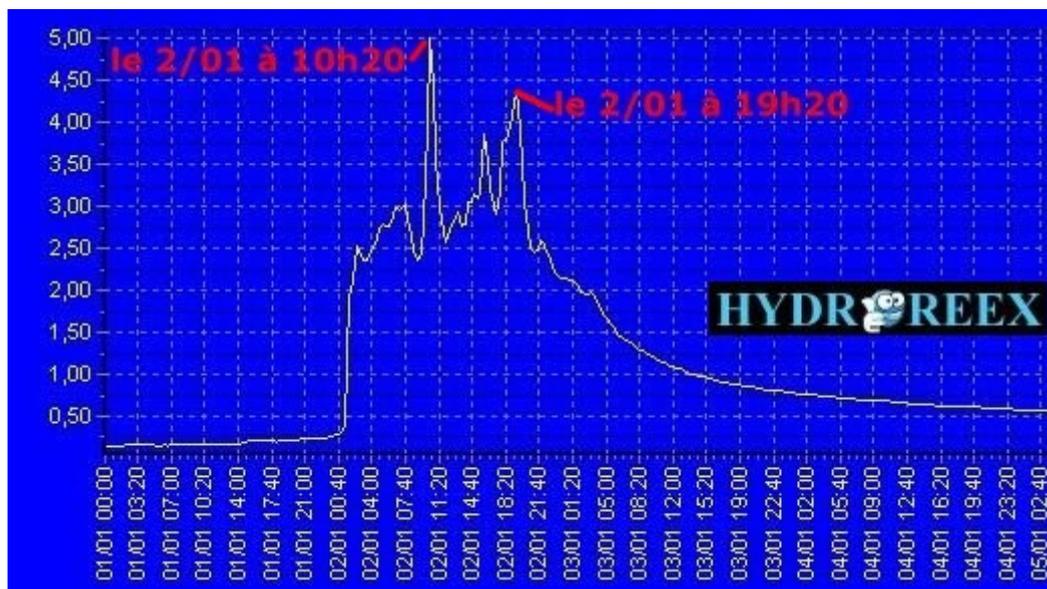
Cela n'a pas empêché le système de diffuser l'intégralité des mesures sans perte de données comme le montre le limnigramme de crue (hauteur d'eau en fonction du temps) visualisé ci après:

2 pics de crue de bonne élévation sont enregistrés le 2 avec chronologiquement 4,99 m à 10h20 et 4,36 m à 19h20, à +/- 10 mn. La phase de décrue est nette à partir de 7 h du matin le 3/01.

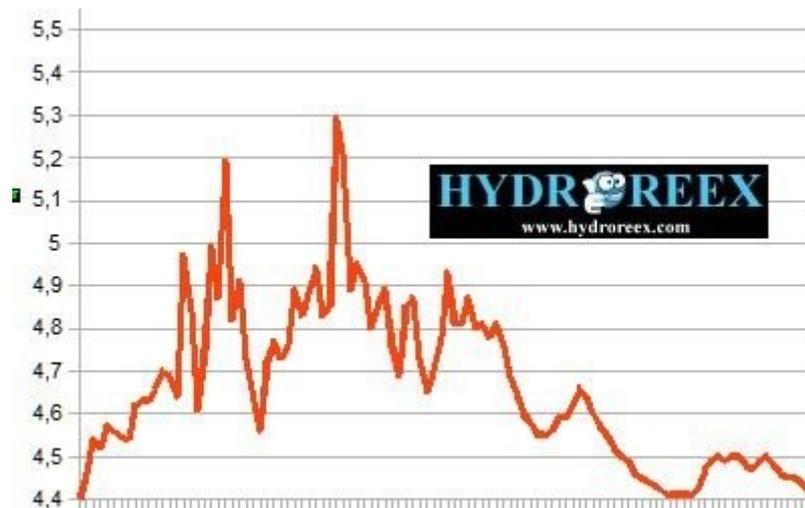
Hormis la phase d'interruption des transmissions GSM en raison du dysfonctionnement passager des antennes relai du réseau mobile Orange pendant plusieurs heures; le système a récupéré l'ensemble des données commentées ci après:

- début de la crue: le 2/01 à 07 h, soit 3 heures avant l'alerte rouge officielle
- phase de montée: soudaine car contrôlée hydrauliquement par le radier faisant office de barrage à la côte 4,4 m par rapport au zéro de la sonde de niveau
- durée totale de la crue: jusqu'au 4 à 12 h soit 53 heures, puis phase d'infiltration des eaux
- pics de crue: 2 pics avec 5,19 m le 2 à 19 h et 5,29 m le 3 à 02 h, ce qui correspond par rapport au radier à des montées respectives de 0,79 et 0,89 m.

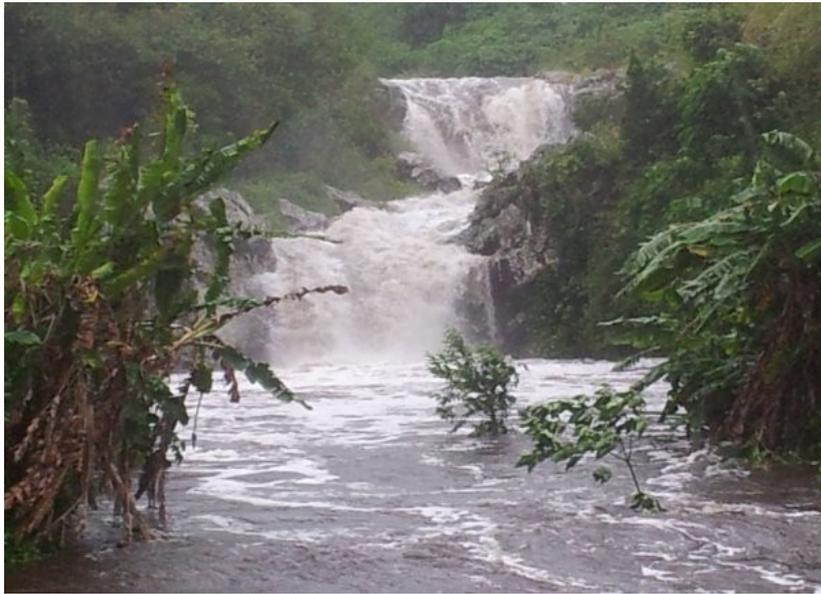
Crue en cours le 2/01 à 08 h
(photo FB)

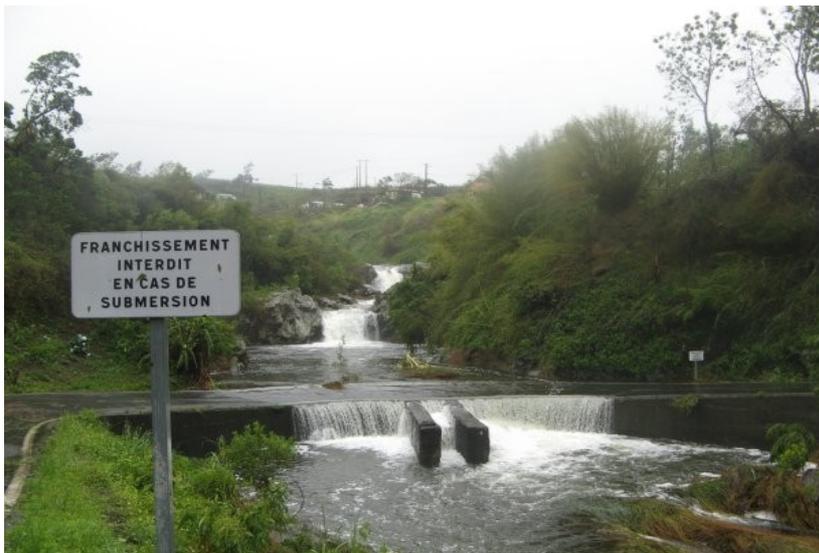
Décru le 4/01 à 10 h (ph. FB)

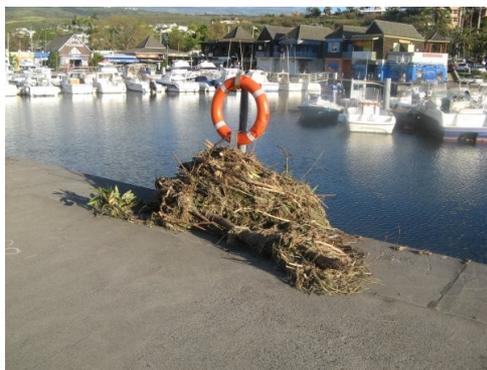
Laisses de débordement de la crue de la ravine St Gilles dans le port de plaisance, sinistré en conséquence avec inondation des quais, bateaux coulés ou « posés » sur les quais !

Ceci intervient simultanément aux cycles de surcôte de marée (voir ci après) et de houle cyclonique majeure. Ces laisses sont à notre connaissance parmi les plus élevées observées alors qu'un chenal d'évacuation dunaire avait été réalisé au préalable (dimensions inconnues / ph. FB). Leur hauteur ne paraît pas compatible avec le seul débit de la crue et pourrait être associée à une déversée noyée suite à une inondation globale du port et de l'étang (photos en annexe).

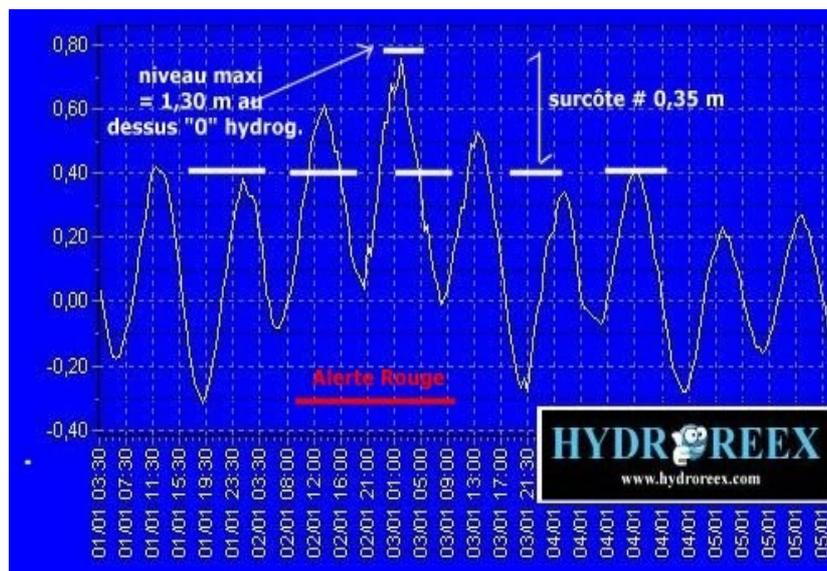
Le marégramme et le thermogramme ont été enregistrés en temps réel sans perturbation du réseau GSM / GPRS mobile. Les surcôtes de marée et le niveau maxi atteints dans le port de St Pierre de La Réunion sont respectivement de 0,35 m et de 1,30 m (calcul = $0,75 - - 0,55 = 1,30$) le 3/01 vers 1 heure du matin alors que le météore s'éloignait.

Le niveau 1,15 m au dessus du zéro hydrographique a donné lieu à alerte GSM + e.mail aux correspondants de la commune et de la capitainerie.

Pour information et selon REFMAR / SHOM / Météo-France, le marégramme de la Pointe des Galets présente des valeurs homologues qui s'établissaient respectivement à 0,61 et à 1,58 m à 10 heures le 2/01, ce qui est corrélé avec la phase de transit au plus près des côtes du météore.

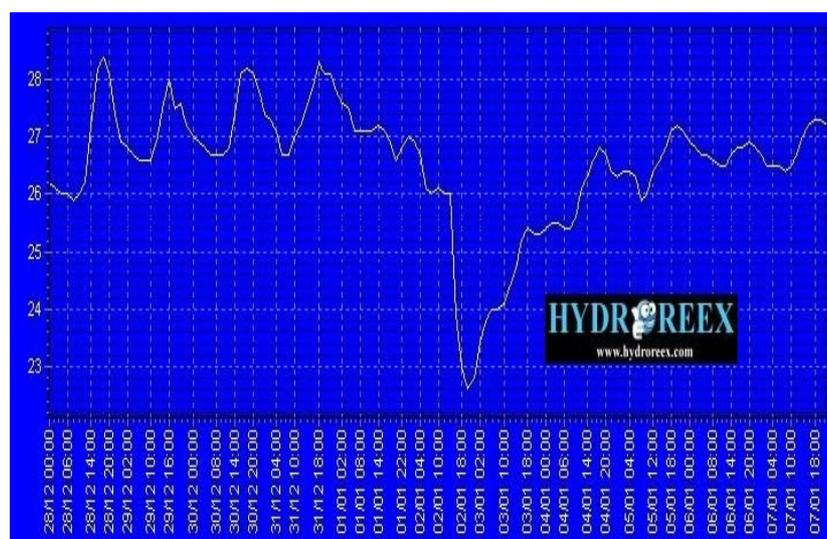
Le thermogramme ci après témoigne de l'arrivée de la crue de la rivière d'Abord au débouché du port de plaisance. L'abaissement de plus de 3°C révèle dès 15 h le 2/01 l'impact des eaux douces (plus froides) sur les eaux marines (courbe « en sac »).

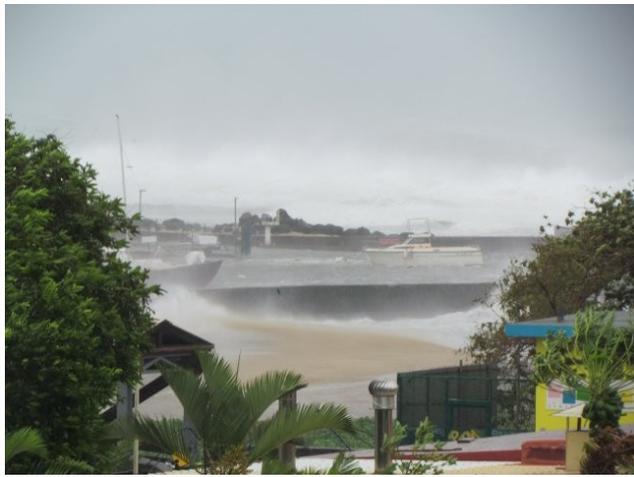
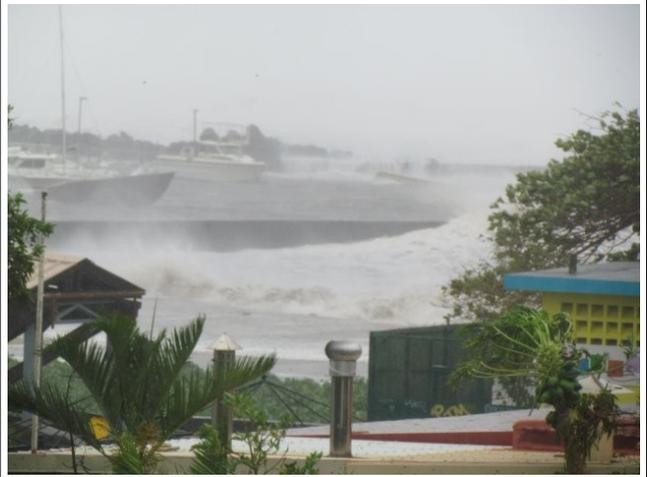
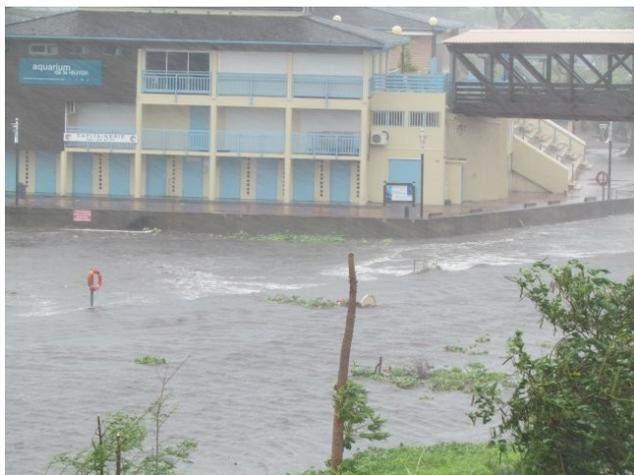
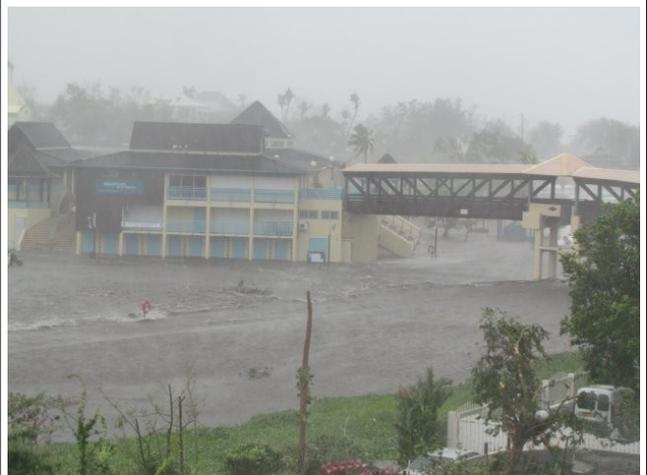
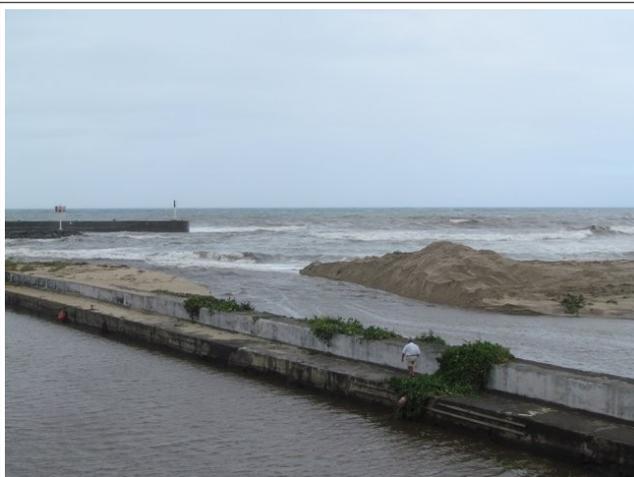
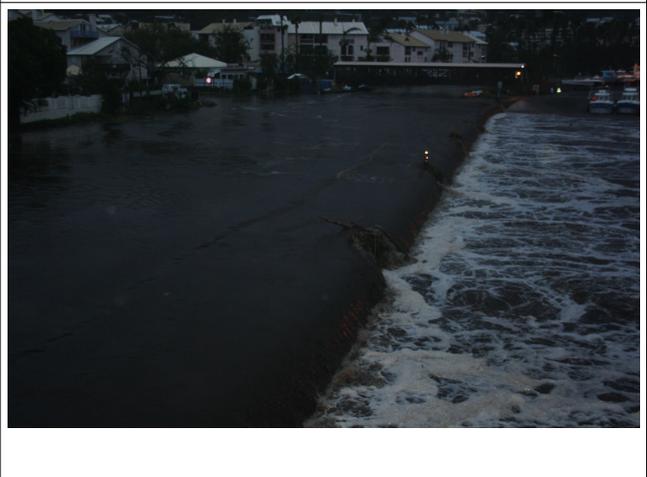
Les photos ci après sont aimablement mises à disposition par divers riverains du port de St Gilles. Tous droits réservés.
